ADAM ŚMIGIELSKI

# Amerykańskie olbrzymy

*Iowa  
New Jersey  
Missouri  
Wisconsin*

Wydawnictwo MAGNUM X  
Warszawa 2000

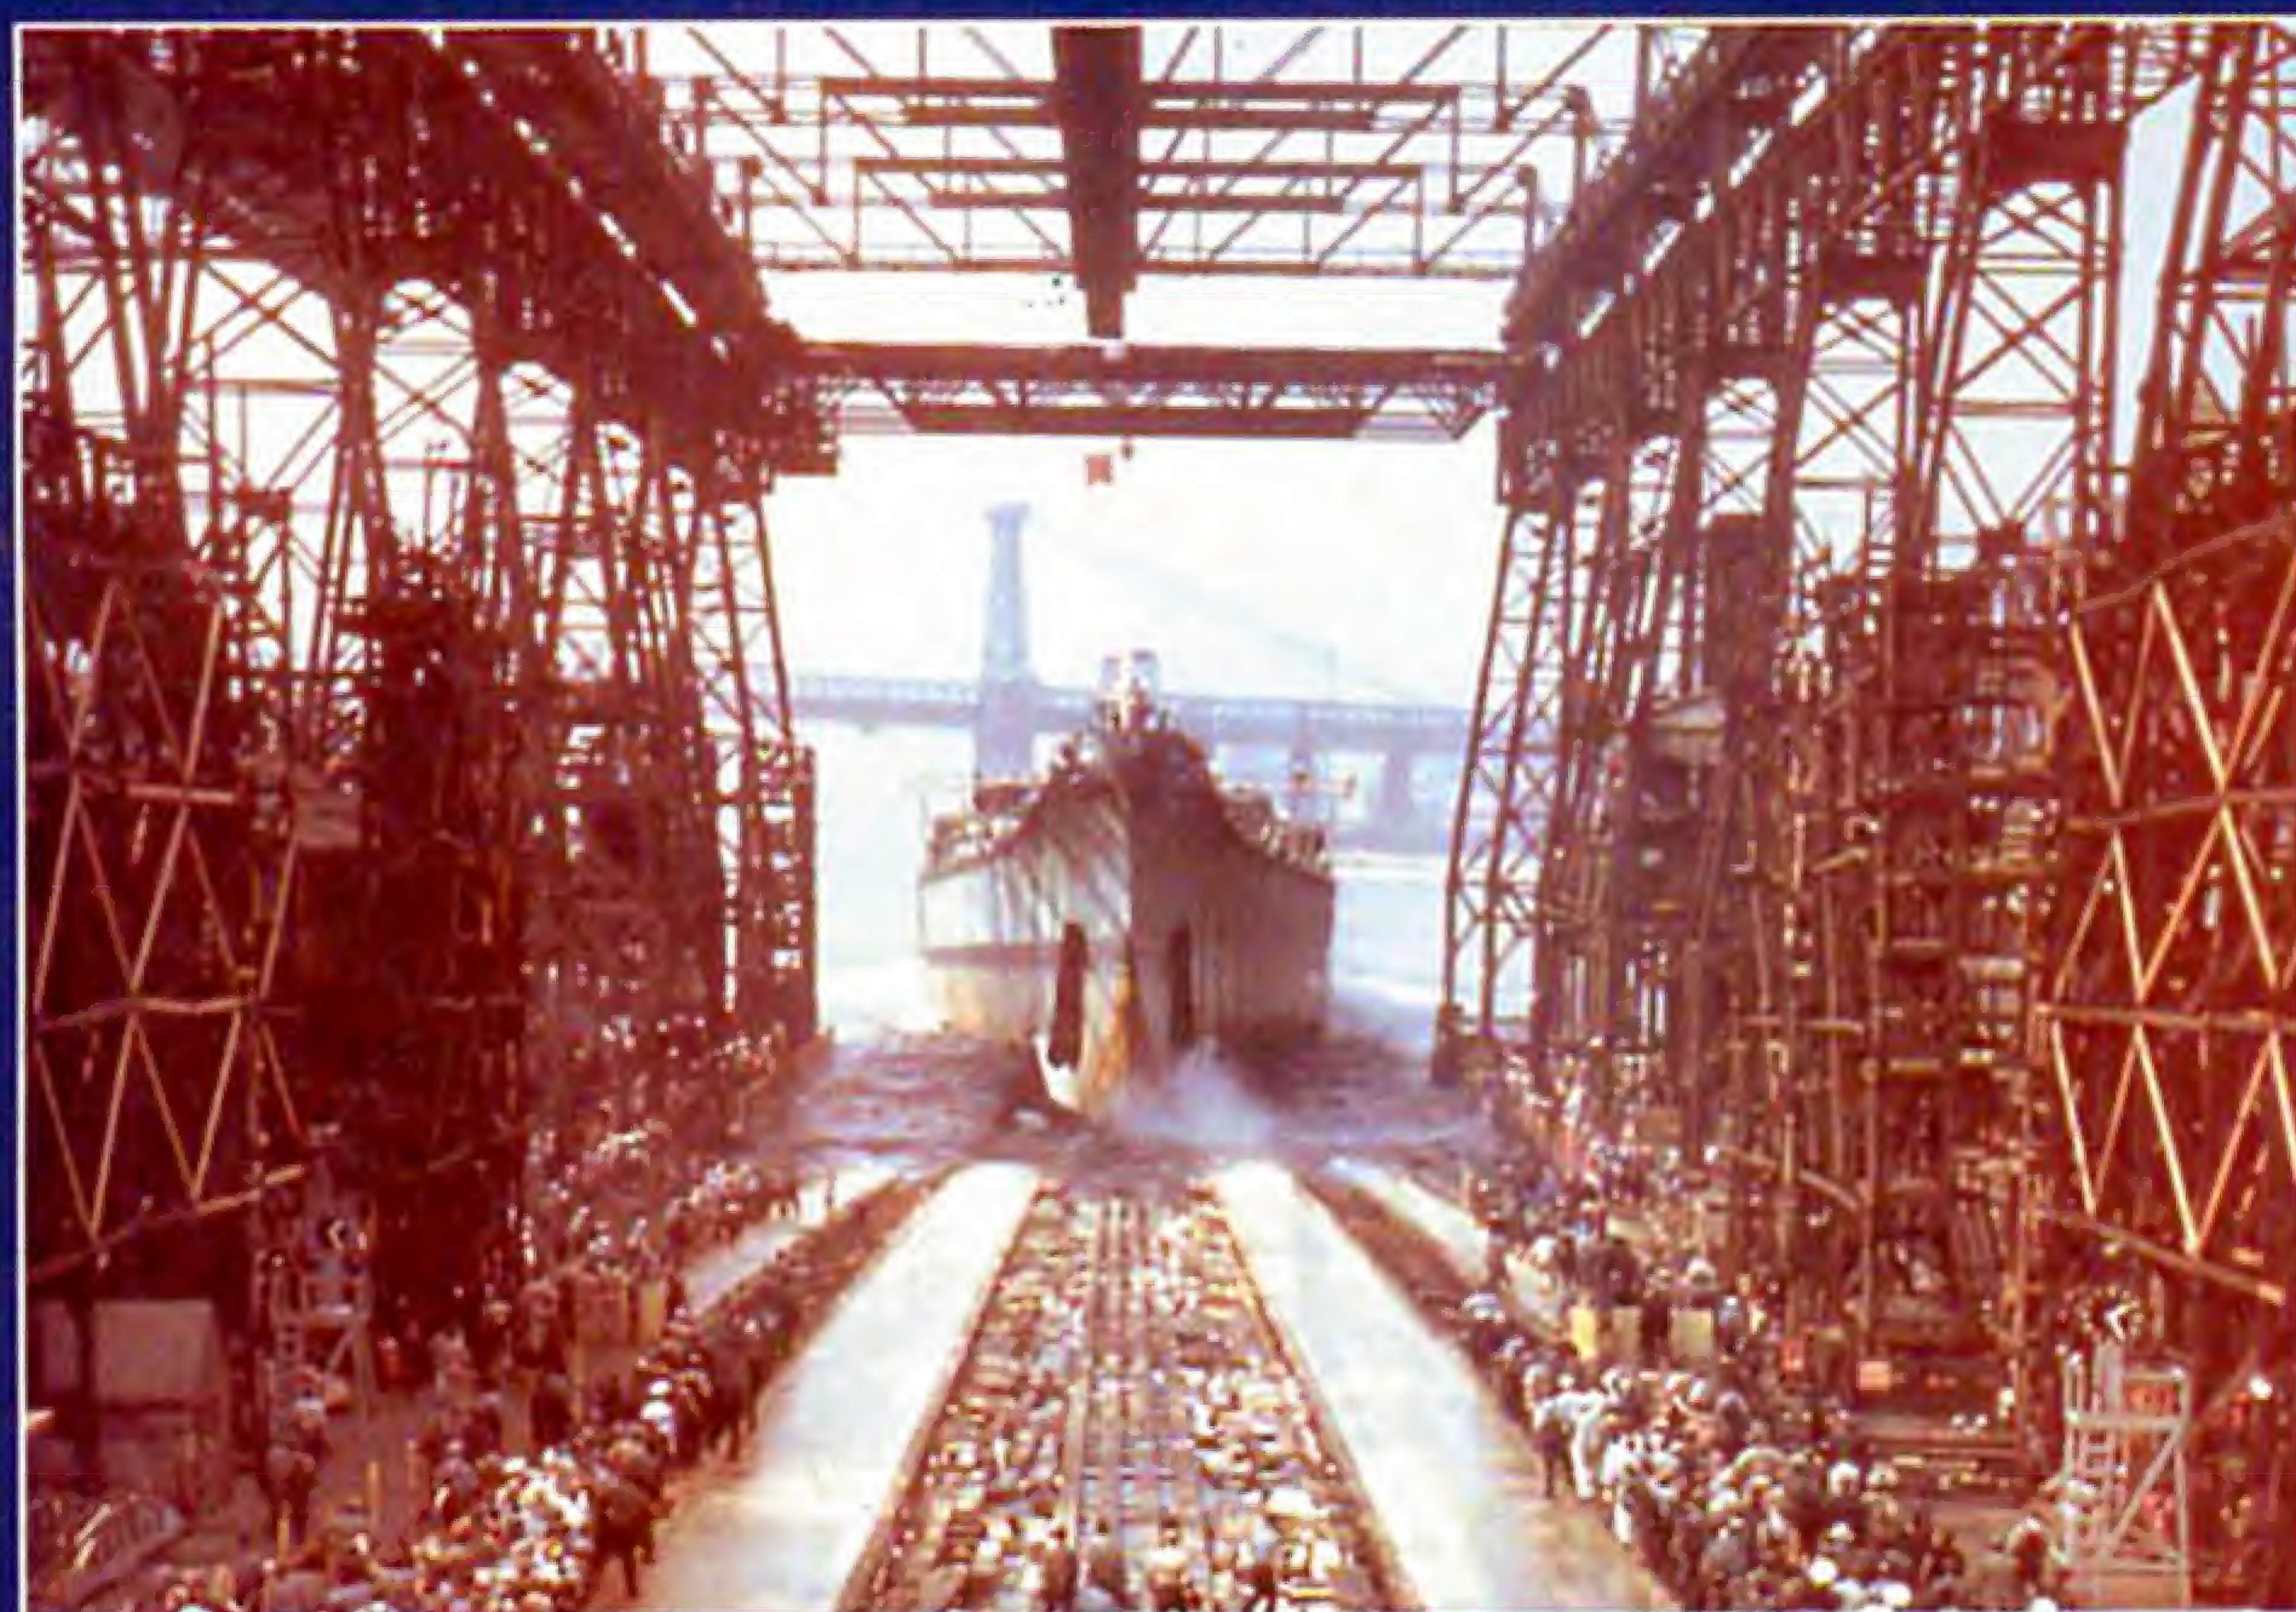
Wodowanie pancernika *Iowa* 27 sierpnia 1942 r. z pochylni stoczni marynarki wojennej w Nowym Jorku. Zwracają uwagę bardzo szerokie tory ślizgowe oraz potężna konstrukcja nośna dźwignów nad pochylnią. [US Navy]

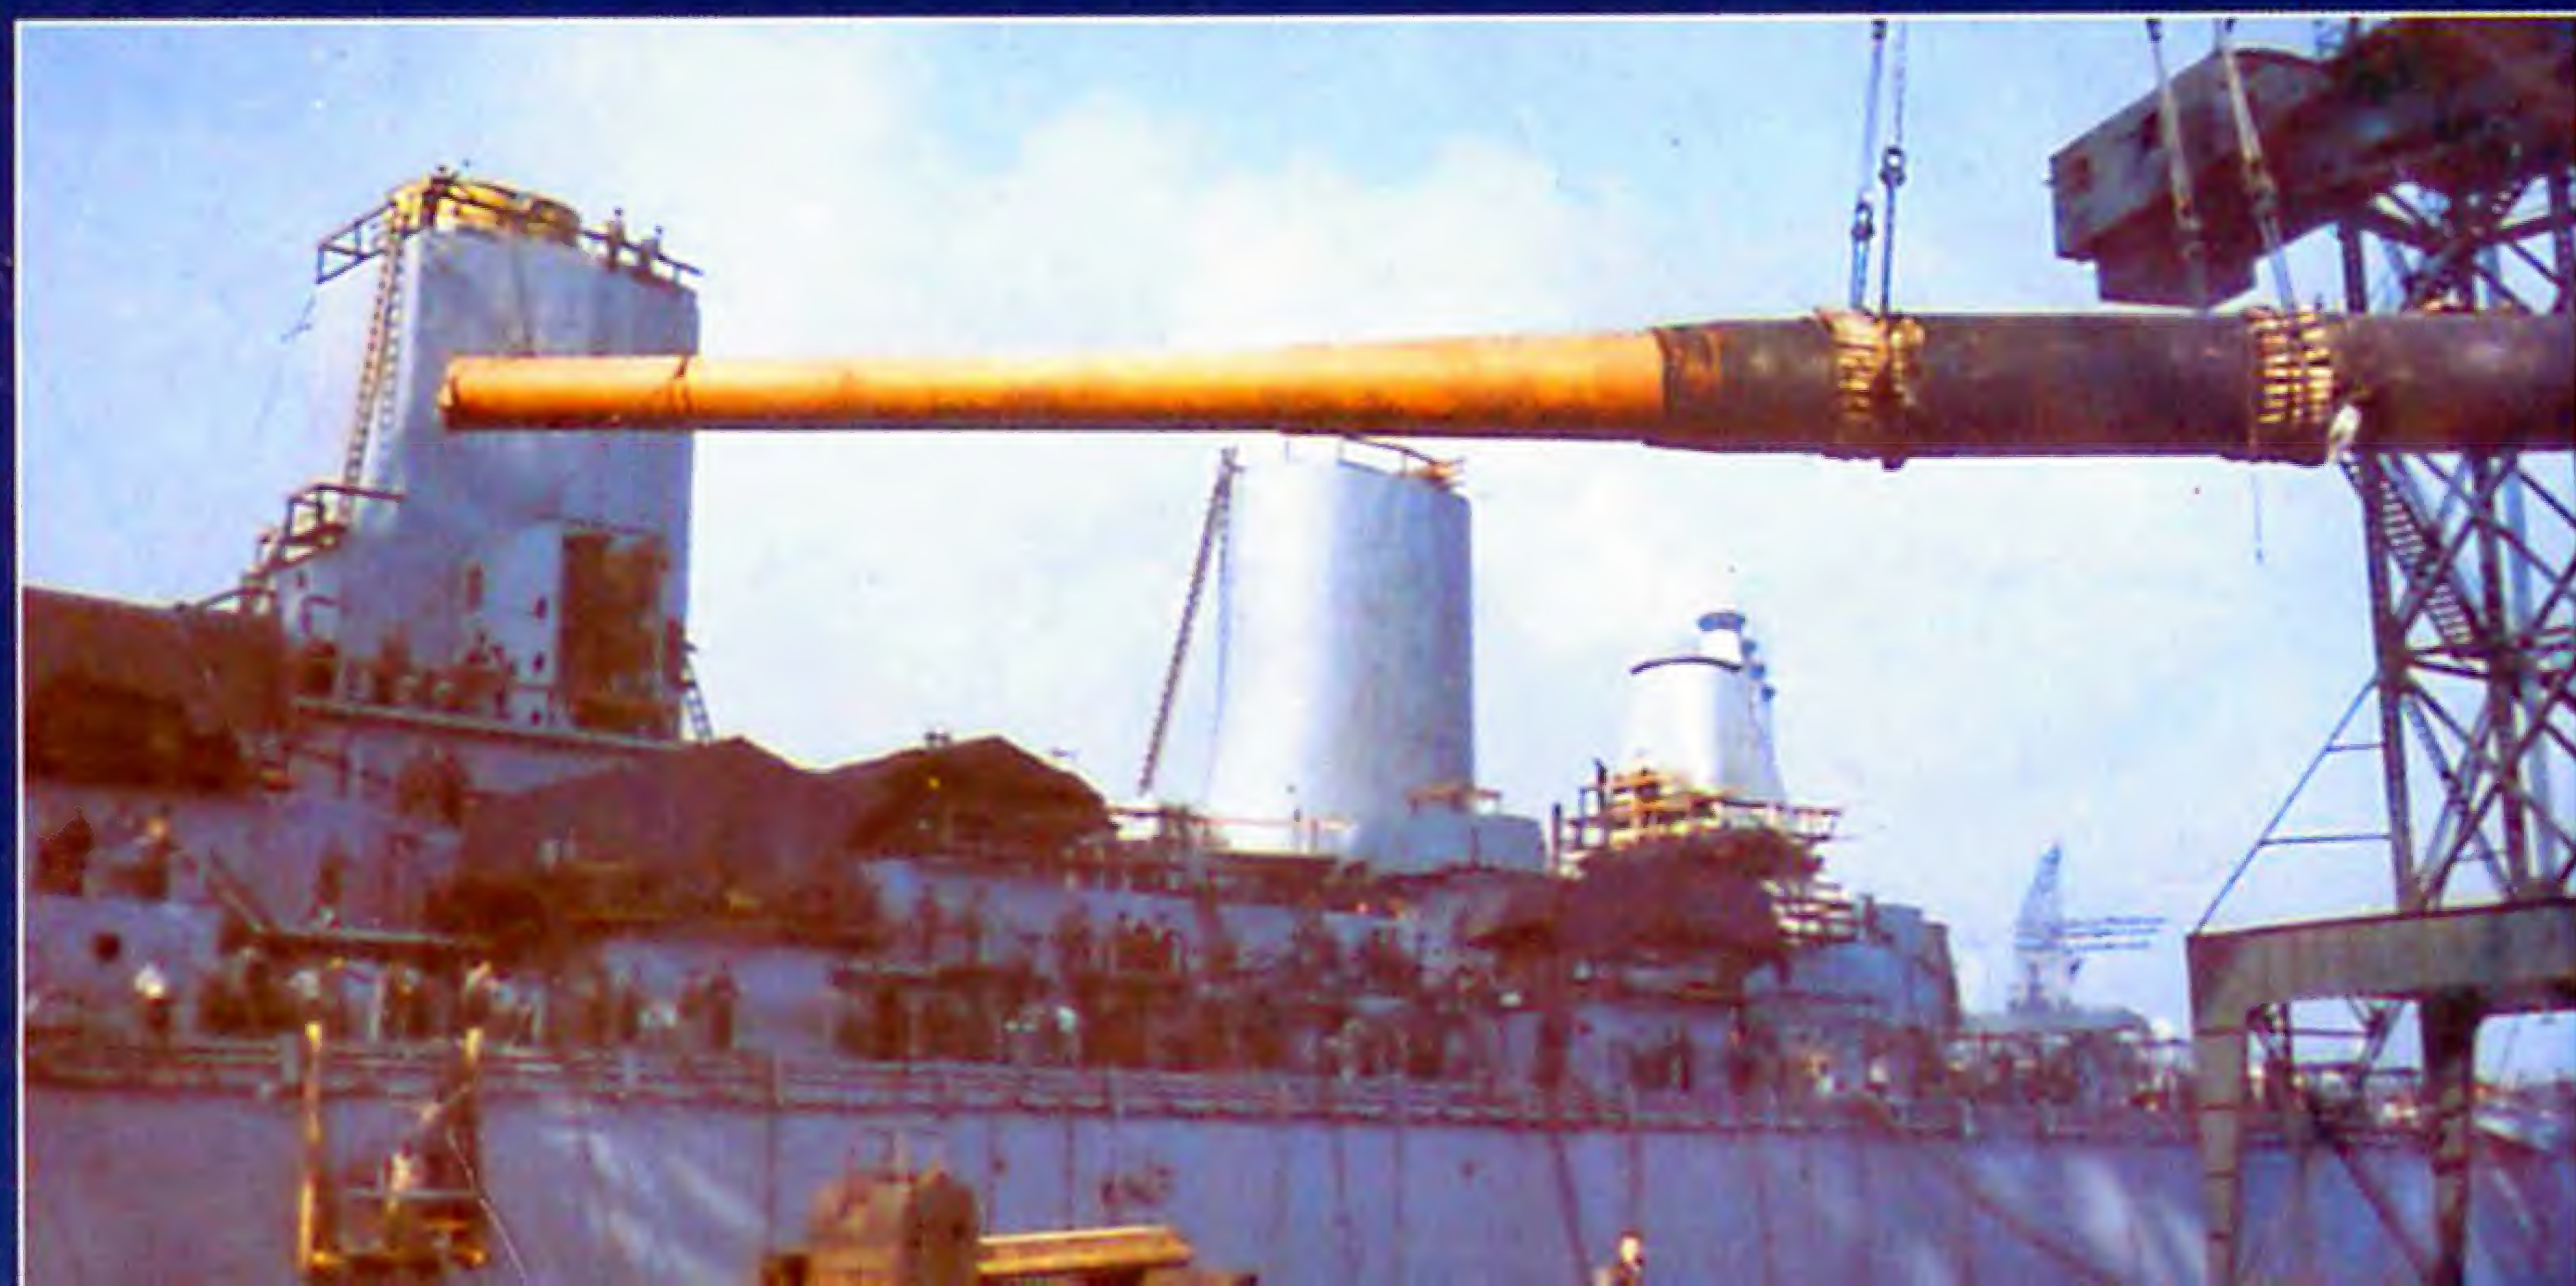
Jedna z 16-calowych armat Mk 7 przeznaczonych dla pancernika *Iowa* podczas przenoszenia na okręt w stoczni w Nowym Jorku na jesieni 1942r. W tle widać kadłub pancernika oba kominy i podstawę rurowego stanowiska dalmierz artylerii głównej. [US Navy]

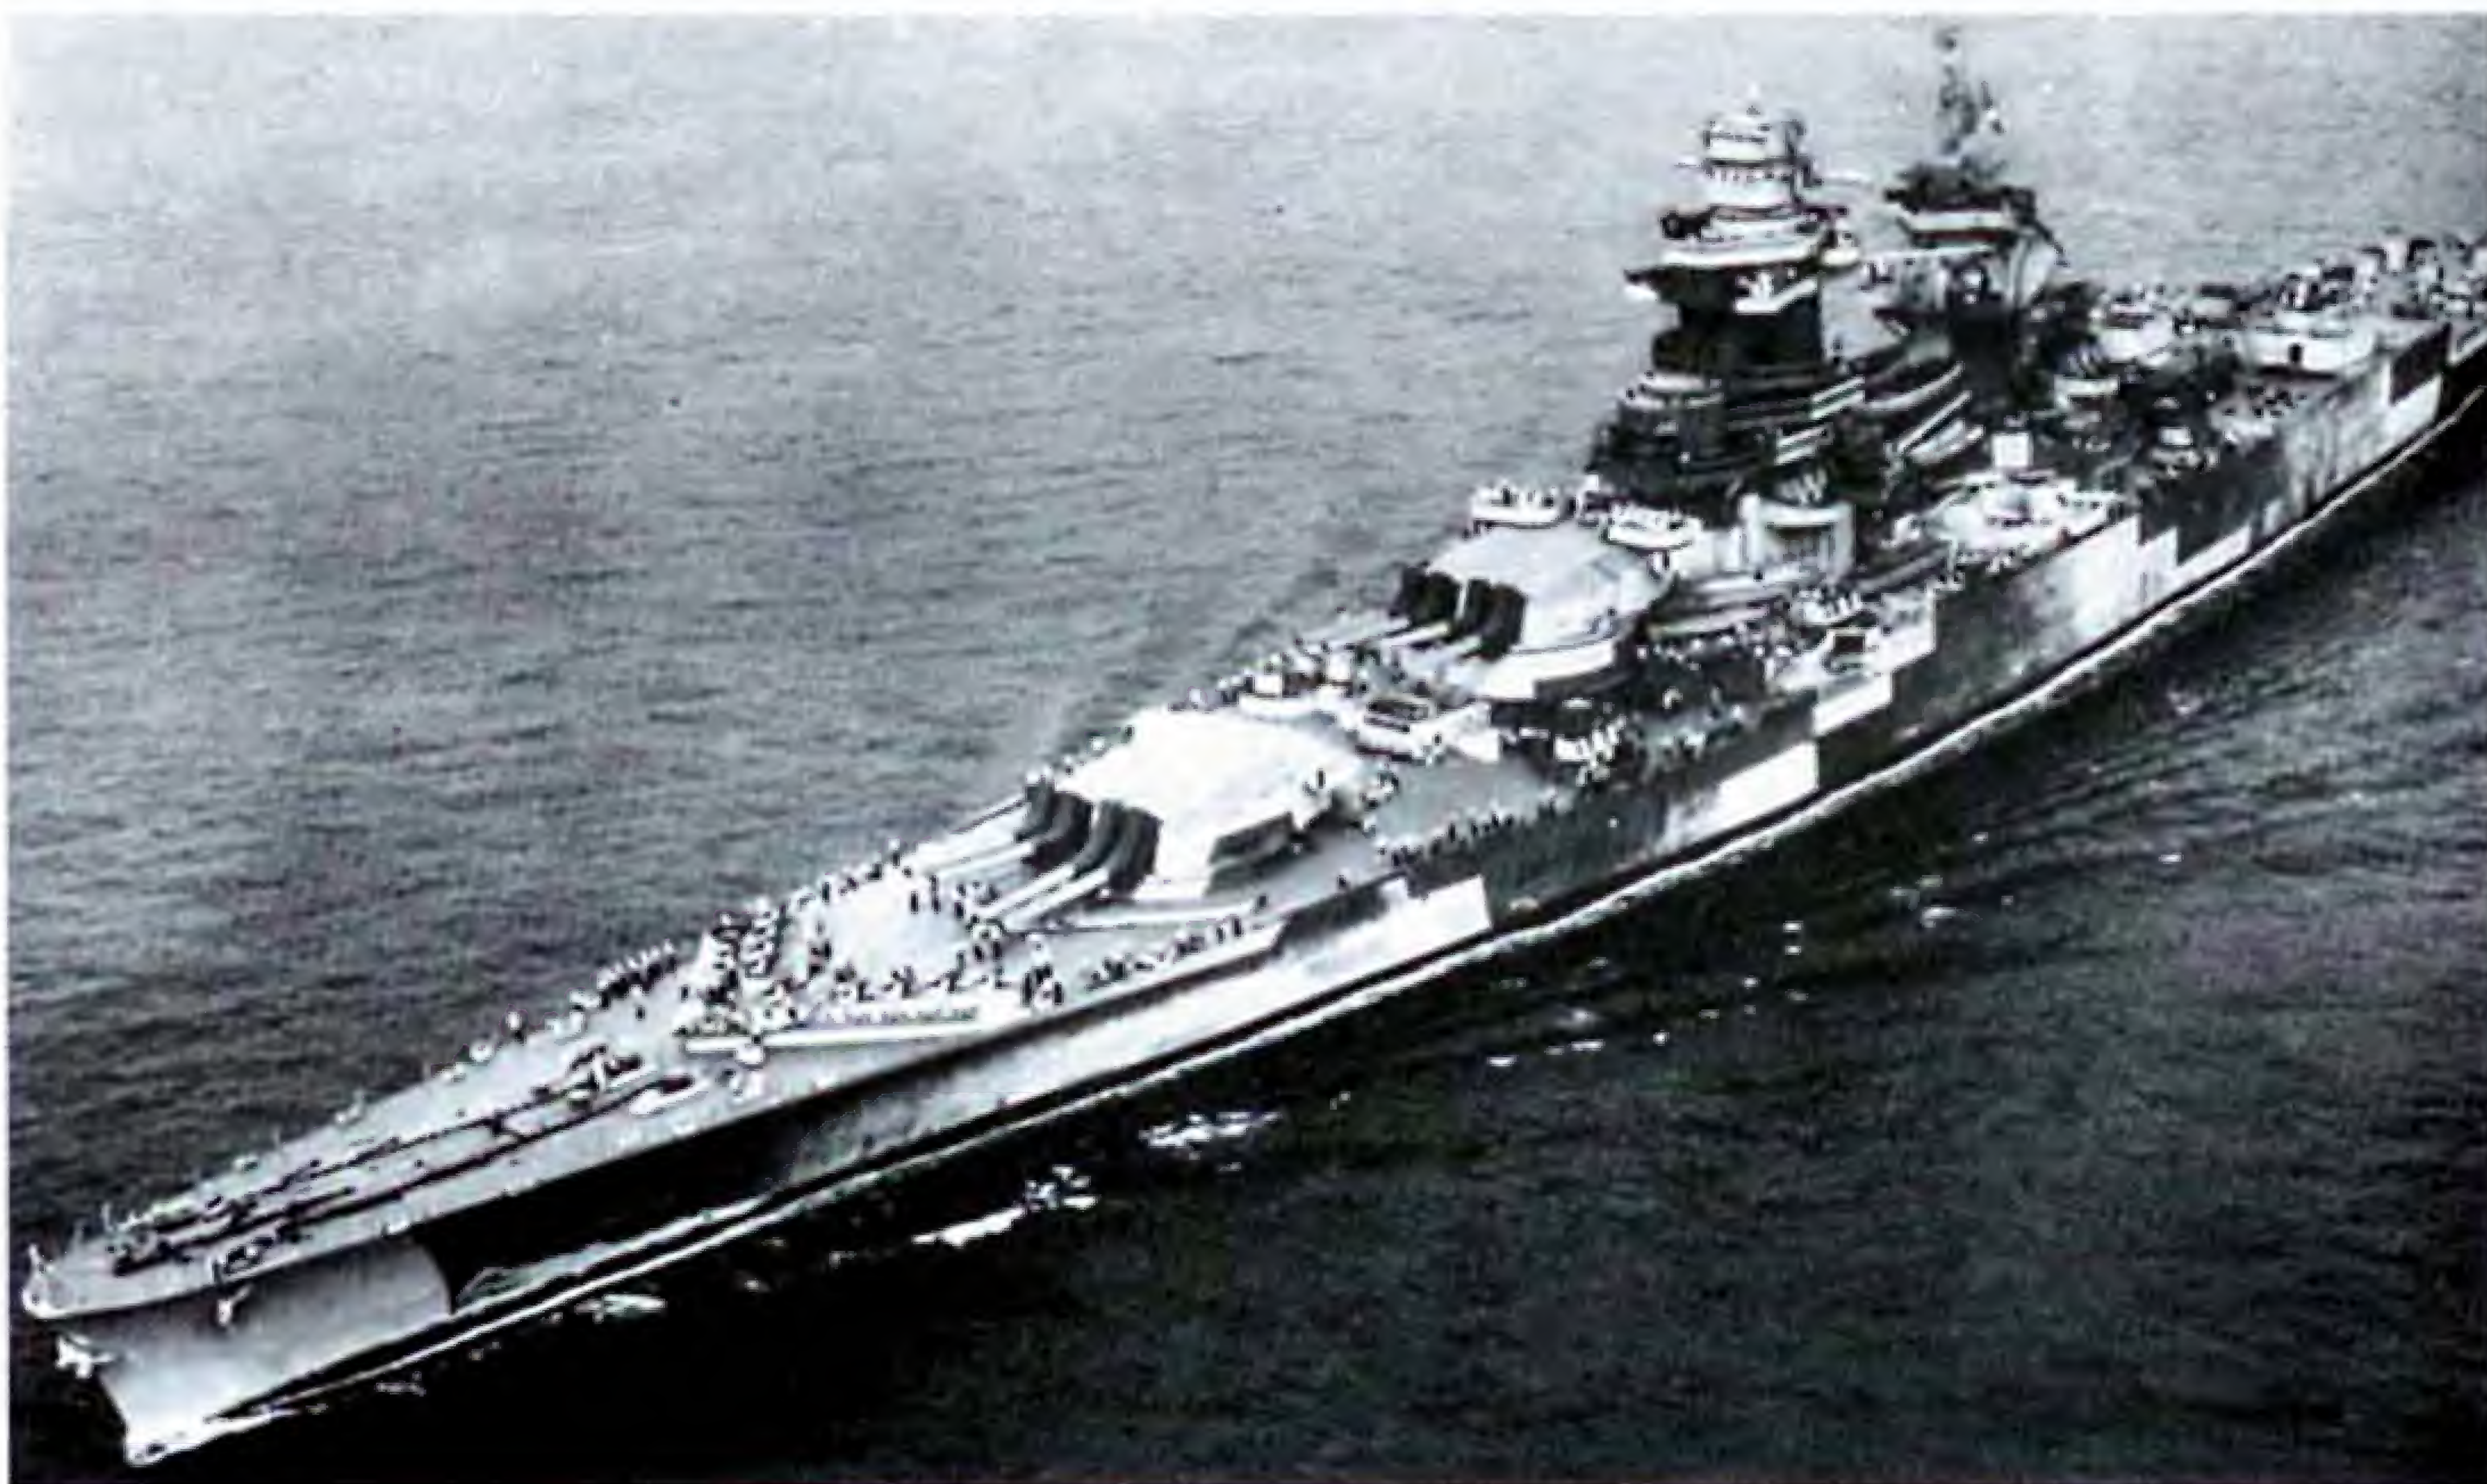
Piękne lotnicze zdjęcie francuskiego pancernika *Richelieu* w kamuflażu wojennym wykonane we wrześniu 1943 r. w Zatoce Chesapeake w czasie prób po remoncie i modernizacji w stoczni amerykańskiej. Zwraca uwagę koncentracja całej artylerii głównej (8 x 380 mm) w dziobowej części okrętu oraz charakterystyczny maszt to-komin usytuowany za wieżą dowodzenia. Z okrętu zdemontowano wówczas całe wyposażenie lotnicze.

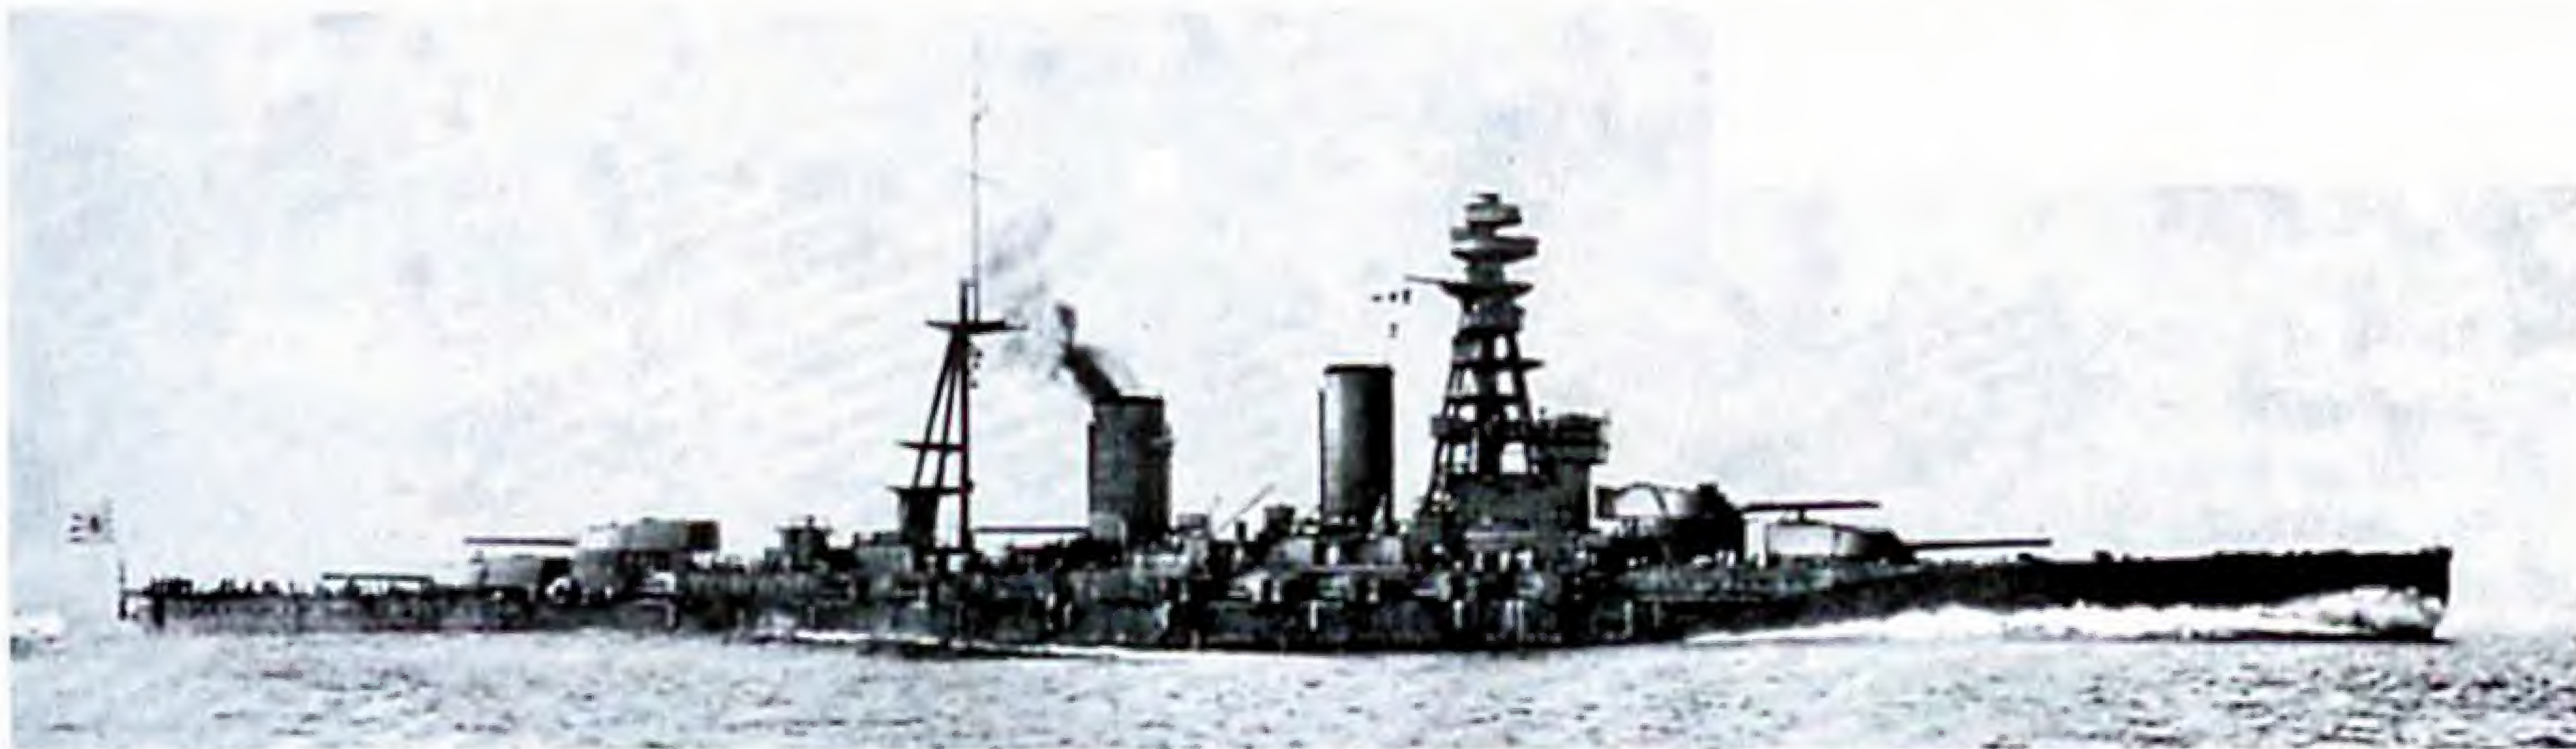
Najszybszy w swoim czasie na świecie japoński pancernik *Mutsu* na próbach morskich w 1921 r. (38500 ts max, 80000 KM, 26,5 w, 8 x 406 mm, 20 x 140 mm). Okręt ma klasyczny układ konstrukcyjny z dwoma wieżami artyleryjskimi na dziobie i rufie, rozbudowanym dziobowym stanowiskiem dowodzenia, dwoma kominami i masztem rufowym. Artyleria średnia rozmieszczona jest w kazamatach.

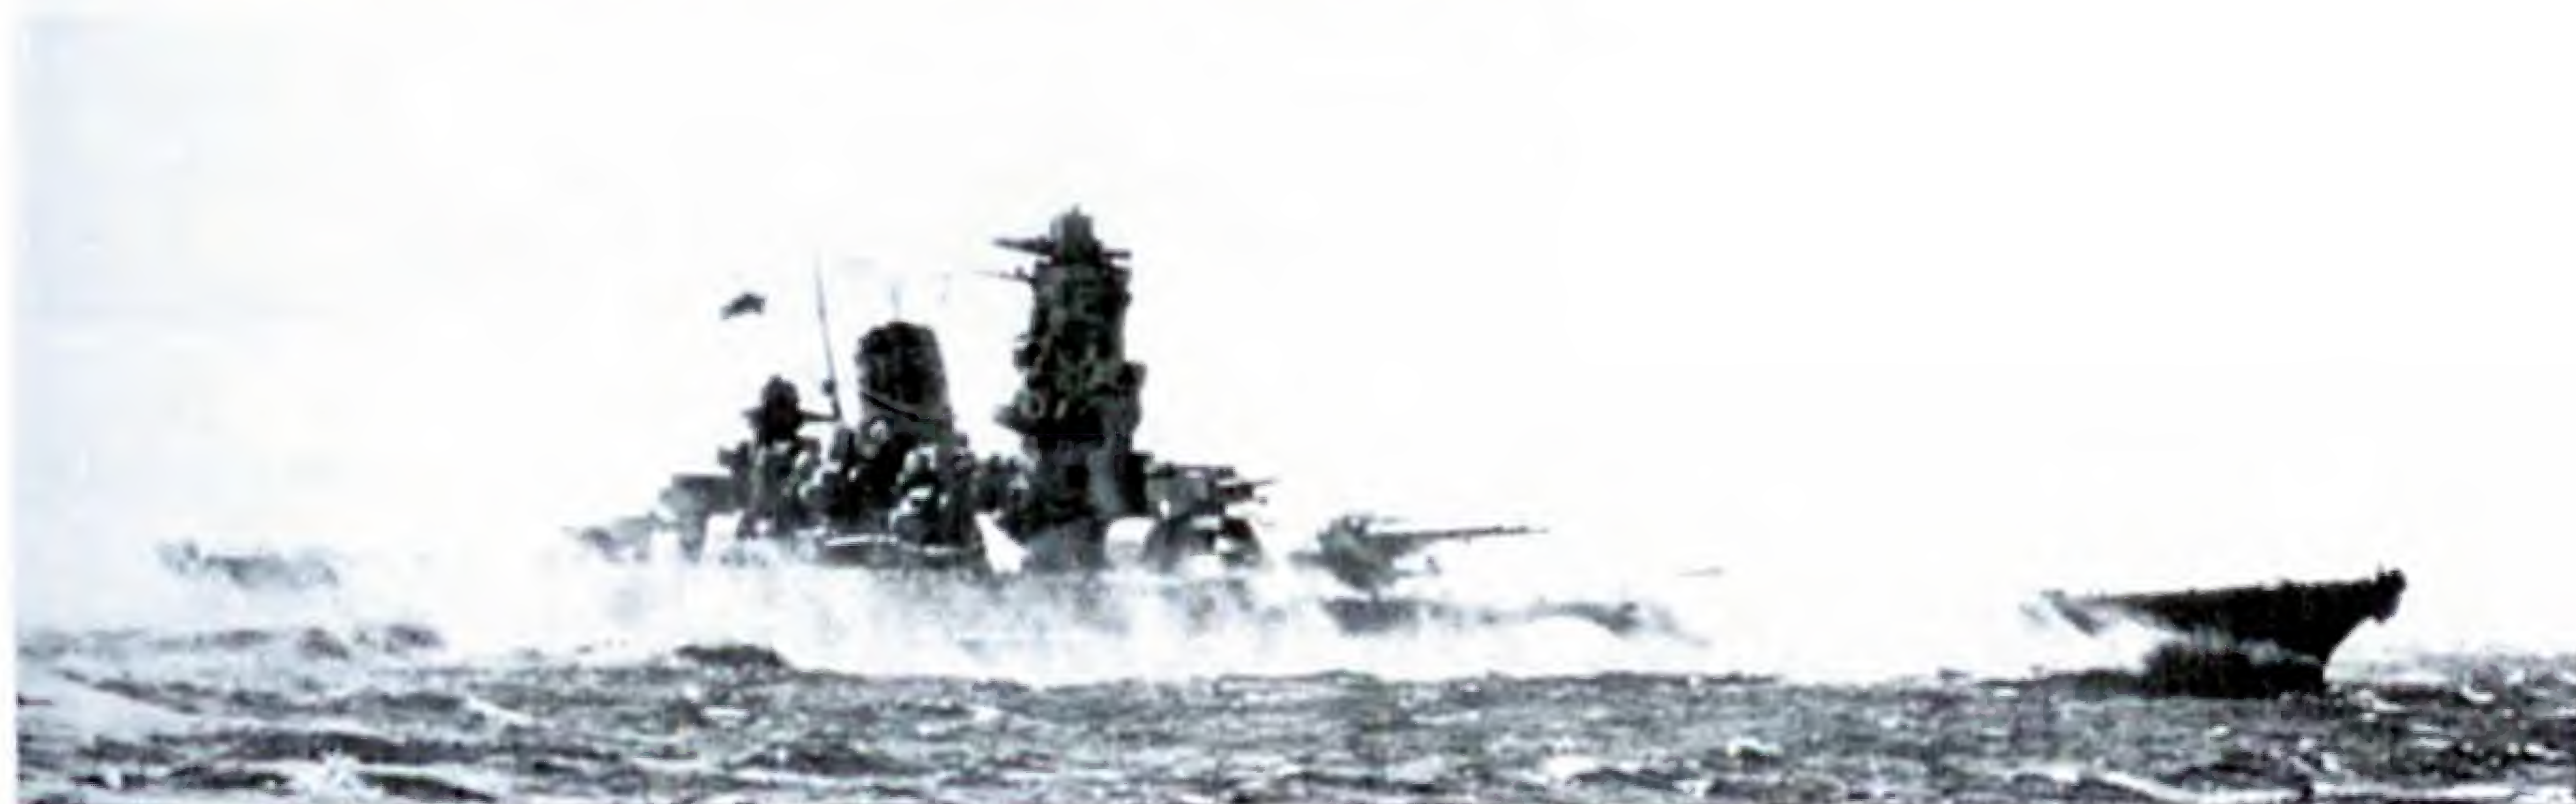
Największy na świecie japoński pancernik *Yamato* (69990 ts max, 150000 KM, 27 w, 9 x 460 mm, 12 x 155 mm) w październiku 1941 r. w Zatoce Sukomo podczas wstępnych prób morskich w marszu z pełną prędkością na wzburzonym morzu. Zwraca uwagę zupełnie bezdymna praca kotłowni pod pełnym obciążeniem.

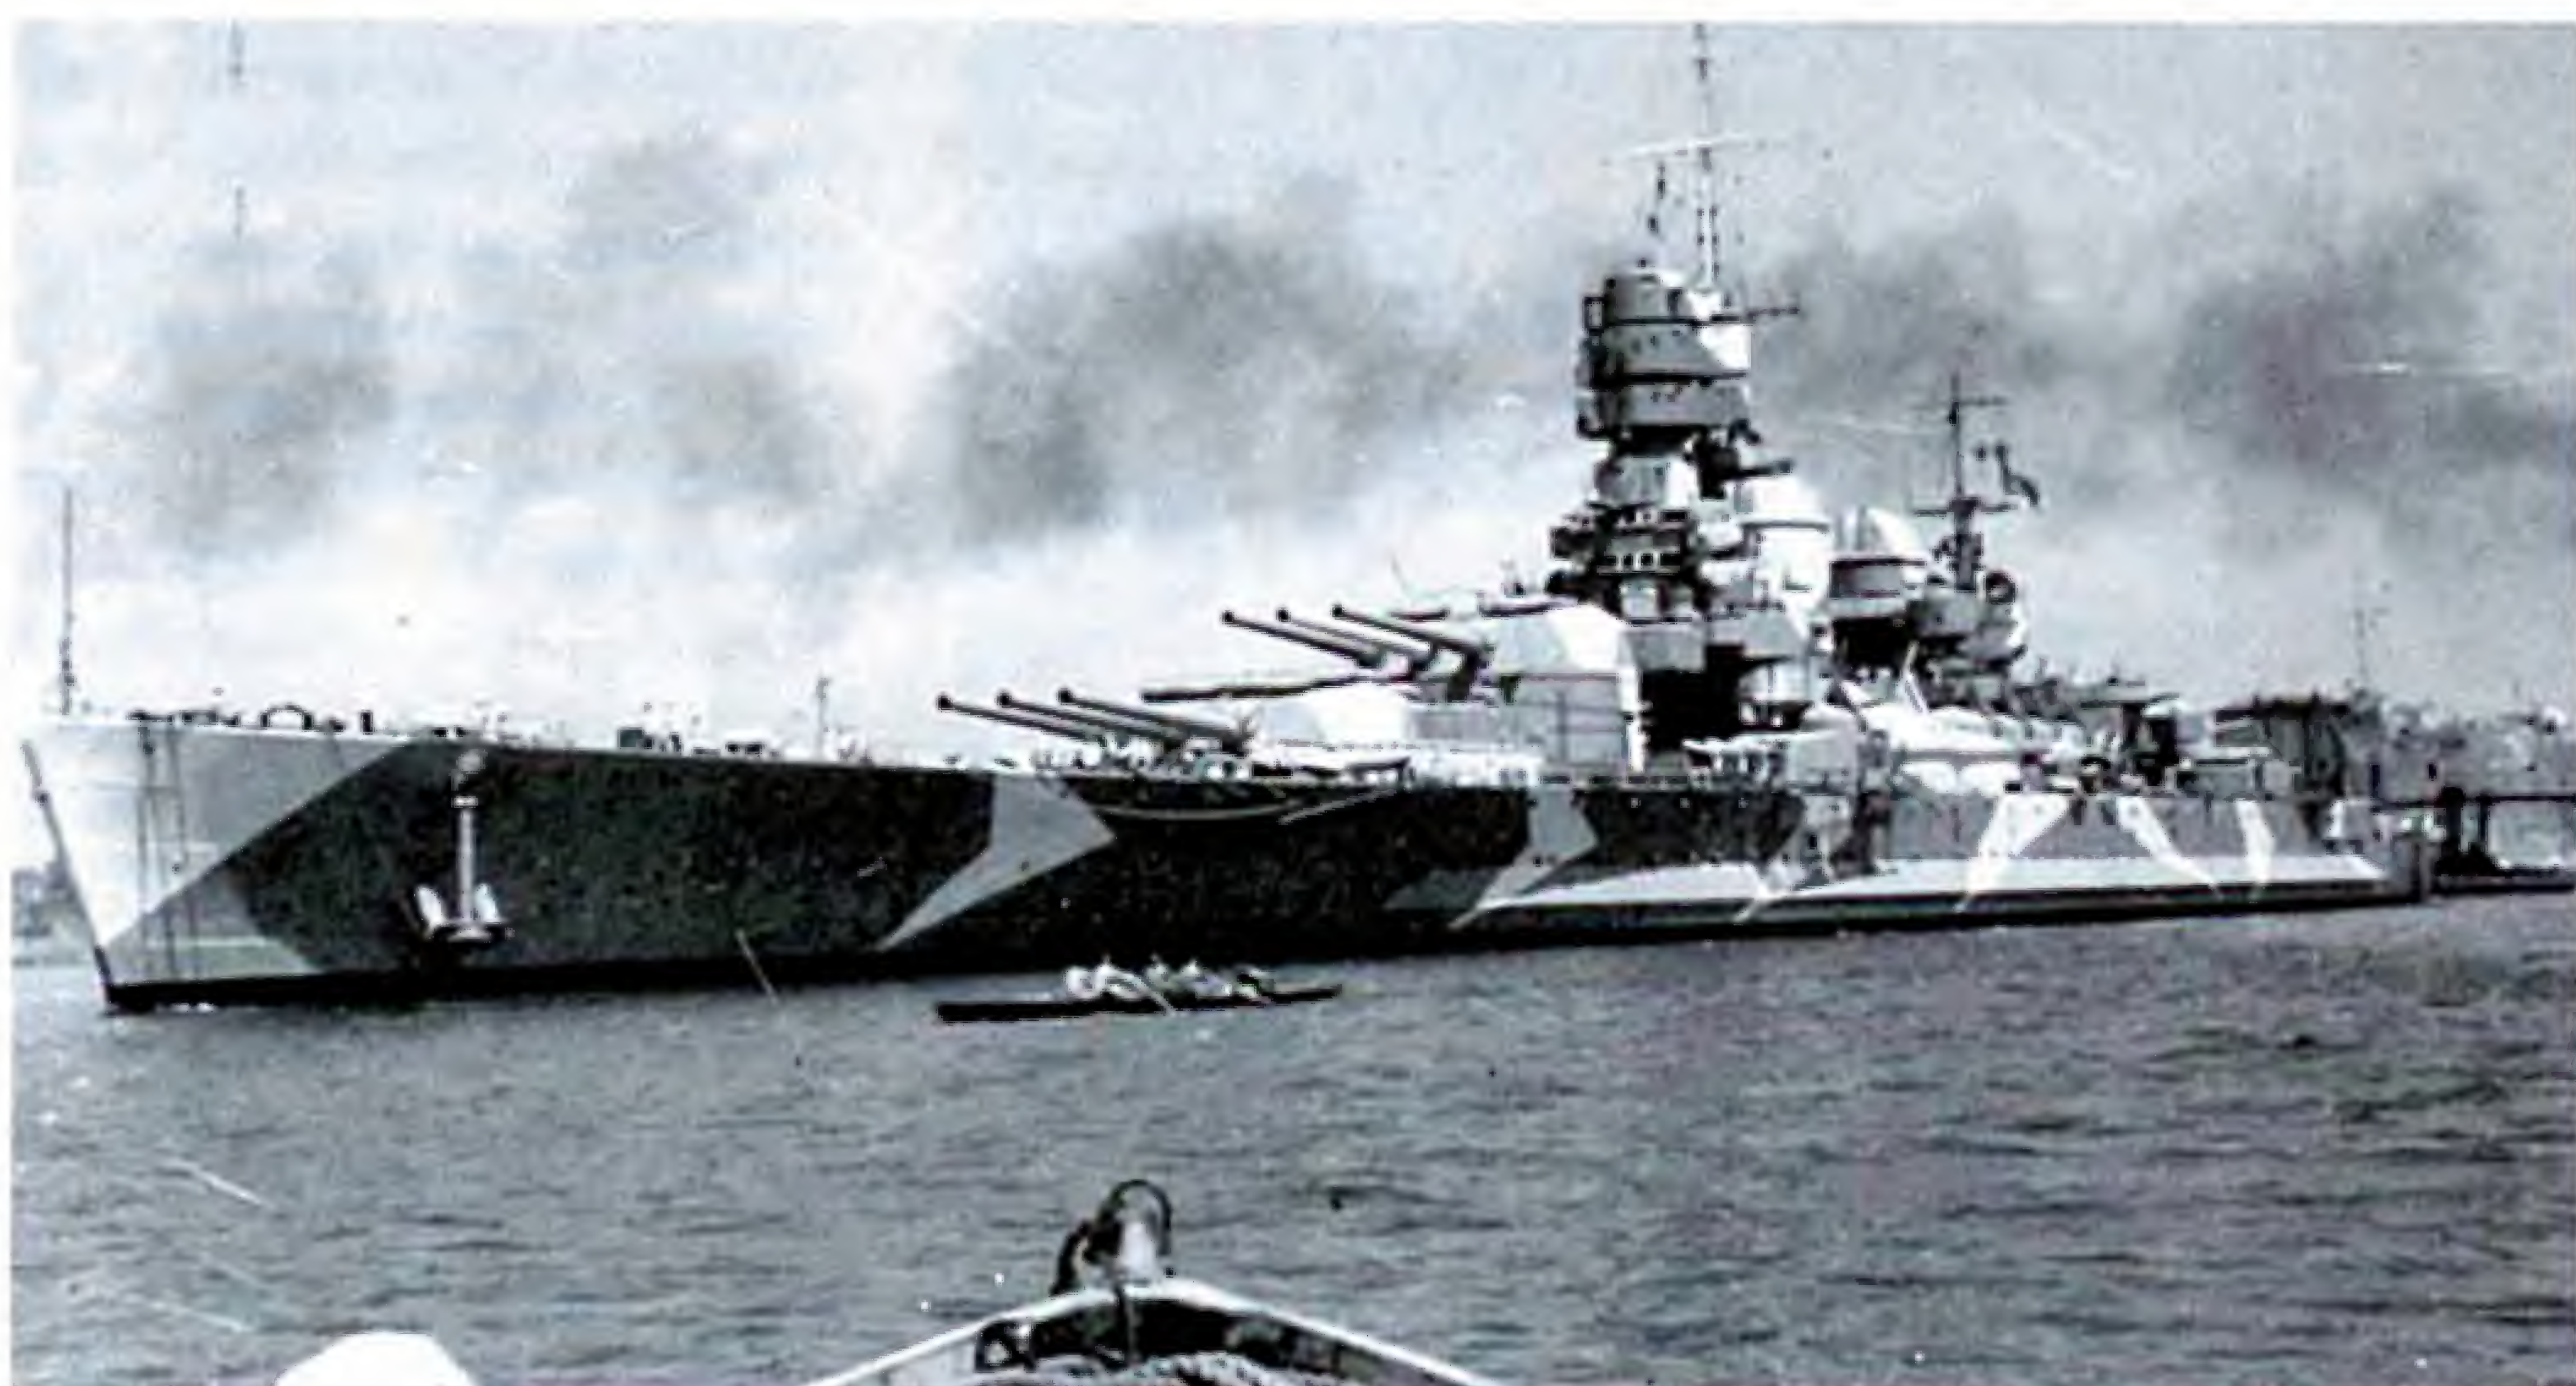
Włoski pancernik *Vittorio Veneto* typu *Littorio* (45029 ts max, 130000 KM, 31 w, 9 x 381 mm, 12 x 152 mm, 12 x 90 mm) w kamuflażu wojennym sfotografowany w latach 1941-42 przez Aldo Fraccaroli. Dobrze widać obie dziobowe wieże armat kal. 381 mm i wielkie obudowy dalecełowników.

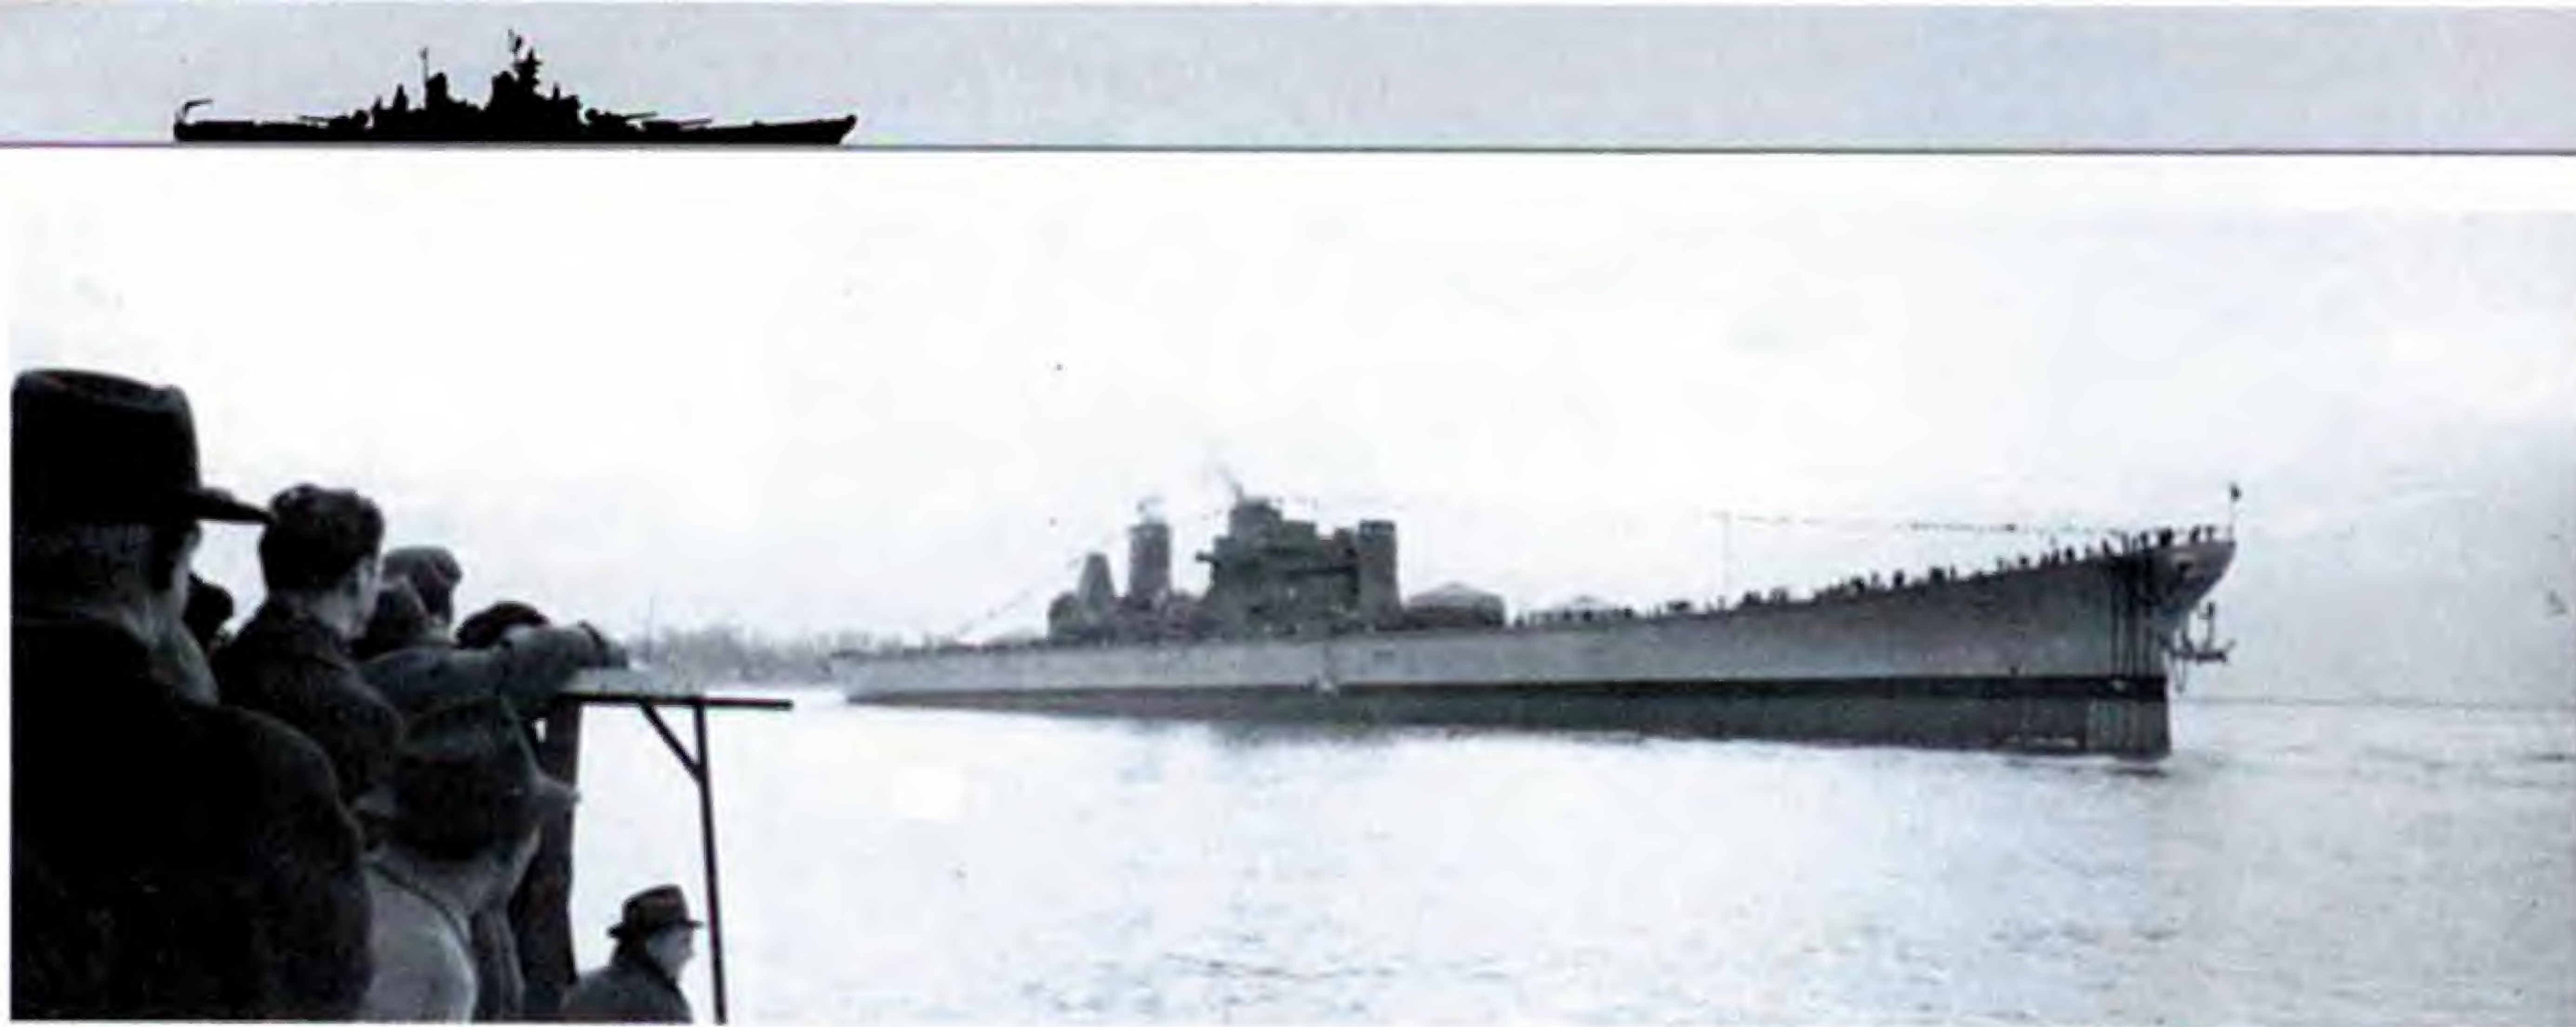
*New Jersey* BB 62 na wodach rzeki Delaware wkrótce po zwodowaniu 7 grudnia 1942 r. w stoczni Philadelphia Navy Yard. Przy masie w momencie wodowania równej 36447 ts był to wówczas najcięższy obiekt pływający wodowany w USA. Zwraca uwagę dym unoszący się z przedniego komina pochodzący ze specjalnej wytwornicy i mający sprawić wrażenie, że okręt już „żyje”.

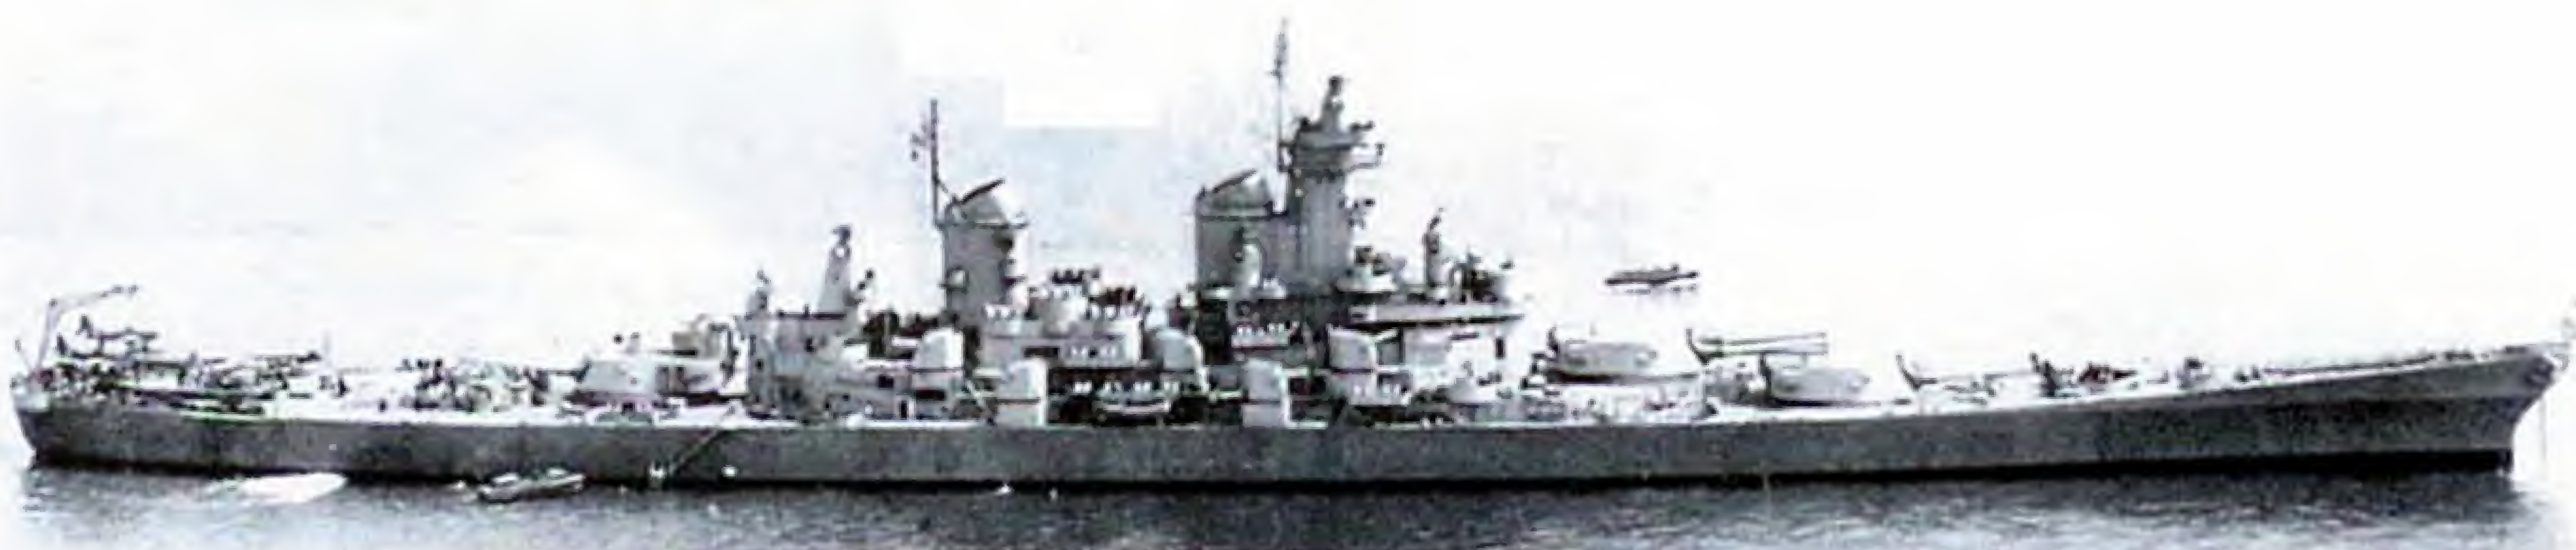
*Iowa* w dwa miesiące po wcieleniu do służby; dobrze widoczny jest odkryty pomost bojowy oraz względnie niewielka lekka artyleria przeciwlotnicza, znacznie w następnych latach wzmocniona; wygląd okrętu odpowiada w zasadzie oryginalnej dokumentacji projektowej.
